玻璃钢贮罐维修、玻璃钢管道加固工作量

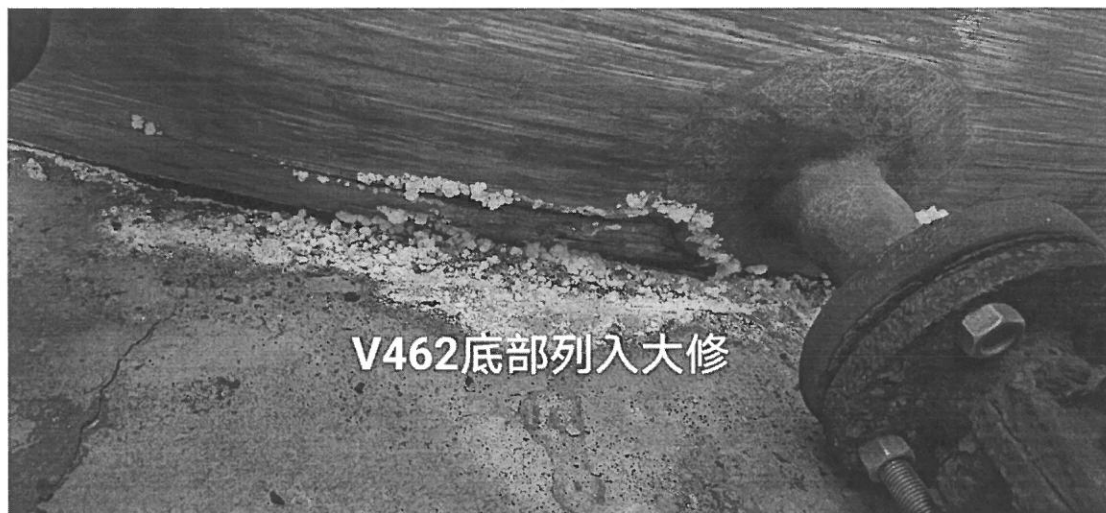
1、V462 3500*5000 底部泄漏检修 介质：富硝盐水 温度：35℃

现象：筒体底部 R 角渗漏

维修内容：先对整个罐底及 R 角处打磨，查找漏点，然后底部、R 角以及往上 20cm 糊制 10mm 厚玻璃钢 D-470 树脂
